## Garten - Hallenbad Waldenbuch

Machbarkeitsstudie zur Instandsetzung

**Stuttgart, im November 2020**

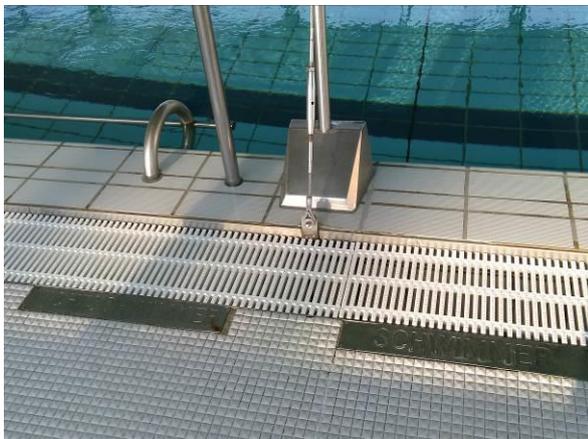
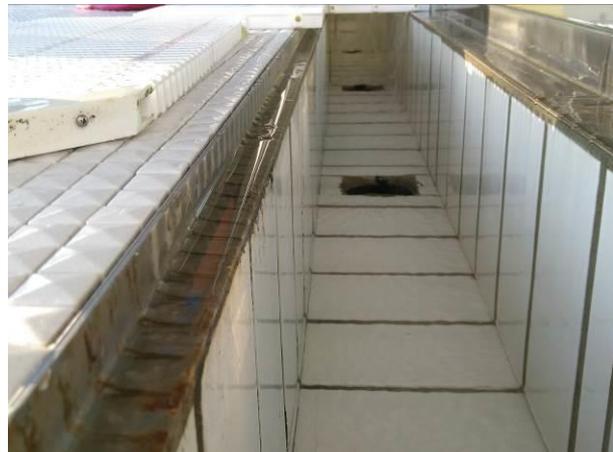
Schwallwasserrinne (Ausbildung „Finnisch“) mit Rost, rechts offen, sehr schön zu sehen der originäre keramische Umgangsbelag, Kleinmosaik mit Pyramidalstruktur zur Erhöhung der Rutschfestigkeit

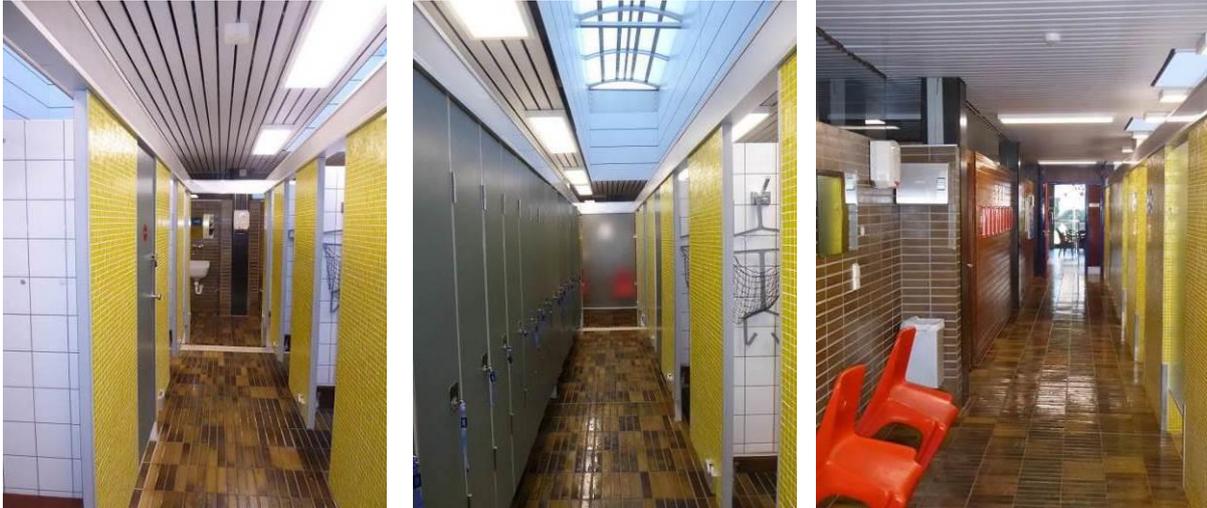
Stiefelgang zwischen Kabinen, Barfußgang mit Oberlicht, Stiefelgang links Umkleide Sporthalle

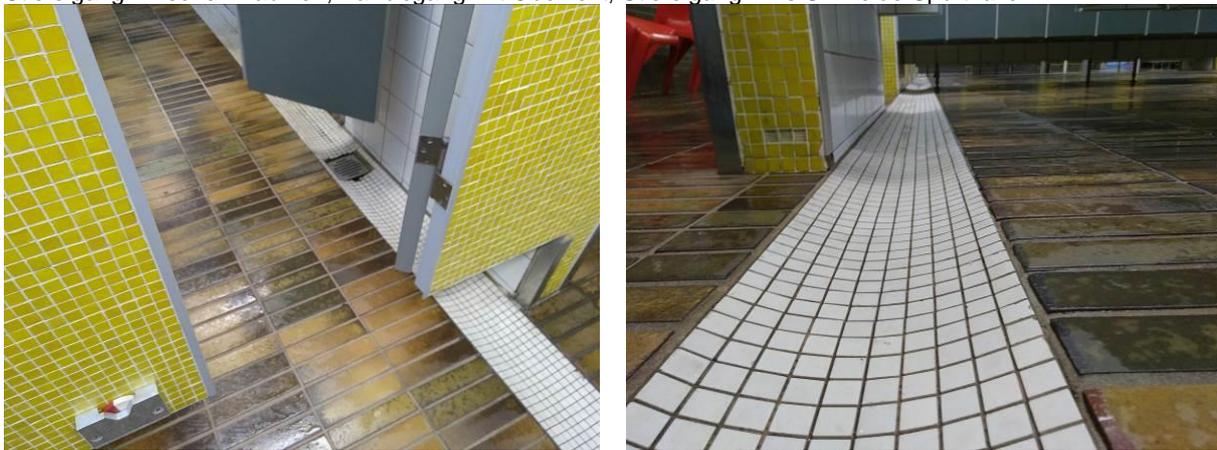
Kabinen – Fußpunkt und Entwässerungsrinne

Die Garderobenanlage ist aus der Gesteinszeit und wurde damals sehr „wertig“ ausgeführt. Das sogenannte „System Kerapid“ ist zum Großteil mit Keramik belegt und äußerst robust – der Nutzung hervorragend angepasst. Der Nachteil ist, dass Schäden und einzelne Bauteile fast nicht zu reparieren, bzw. Bauteile nicht mehr zu ersetzen sind.

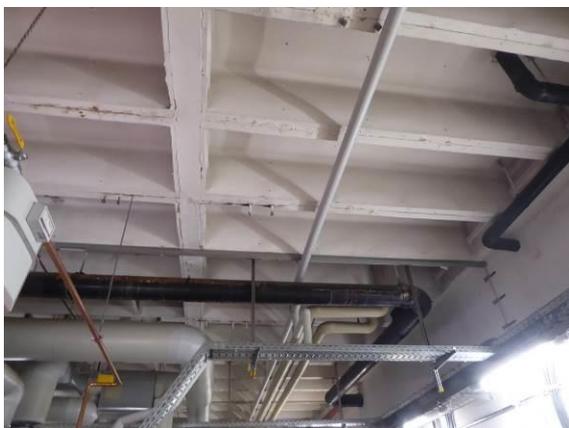
Rippendecke mit Detail

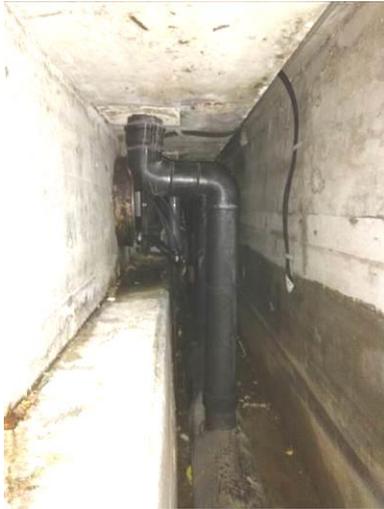
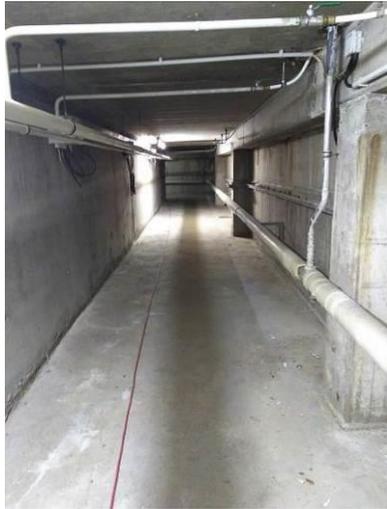
Hier besteht Handlungsbedarf .....

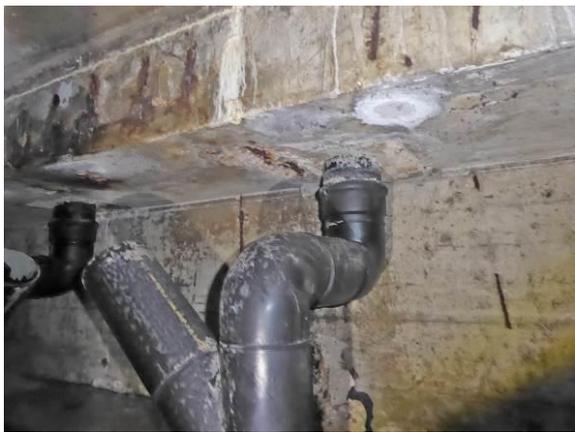
... hier auch!

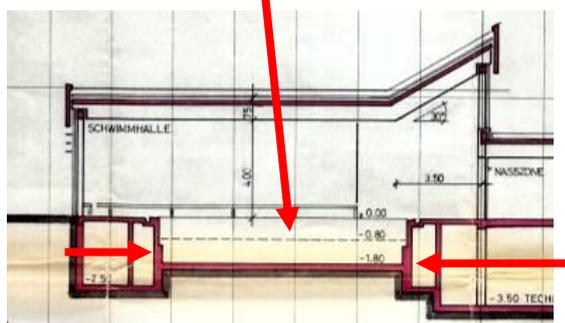
Um einen separaten Schwallwasserbehälter einzusparen wurde bei der Errichtung des Gebäudes auf diesen verzichtet. Das erschien sinnvoll, da es wirtschaftlich erschien – auf den ersten Blick. Im UG wurde um das Becken ein „Kanal“ gebaut, der das SW aufnahm – s. Skizze. Es stellte sich jedoch heraus, dass diese Lösung extrem korrosionsanfällig war und sehr starke Schäden an der Betonkonstruktion verursachte (Chlorideindringung). Mit Verweis auf die Betrachtung des Tragwerkplaners (s. Anhang) sind diese Schäden nicht durch eine Beton- sanierung zu beheben, sondern erfordern einen grundsätzlichen Neuaufbau des Beckens.

Ehemaliger SW Behälter um das Becken im UG

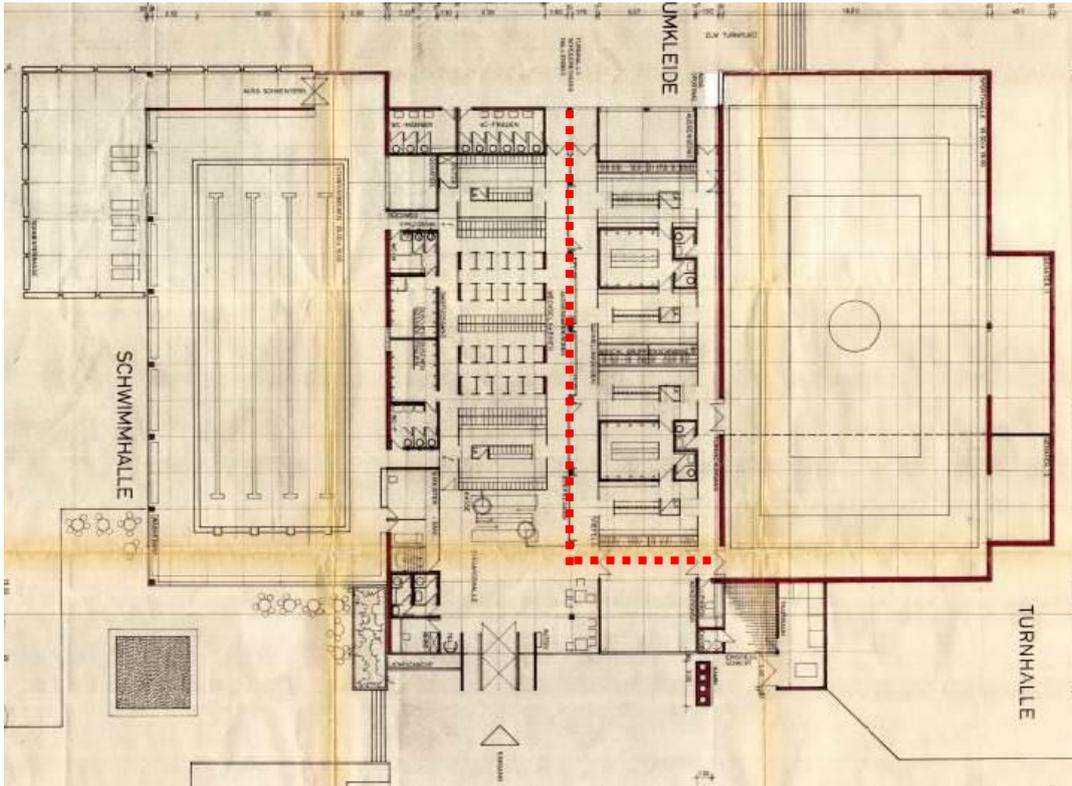
Das Hallenbad und die Sporthalle bilden einen, gemeinsamen Brandabschnitt. Das ist, wie auch der Bericht des Sachverständigenbüros zeigt, nach heutiger Auffassung nicht mehr vertretbar. Unabdingbar – neben anderen Kompensationsmaßnahmen – ist die Trennung von Bad – und Sporthallenbereich wie in der Skizze dargestellt. Diese, von uns als „Sofortmaßnahme“ beschriebene Abtrennung ist umgehend umzusetzen und mit vertretbarem Aufwand möglich.

Bildung von Brandabschnitten im EG – Trennung Schwimmbad und Sporthalle Qualität F 30

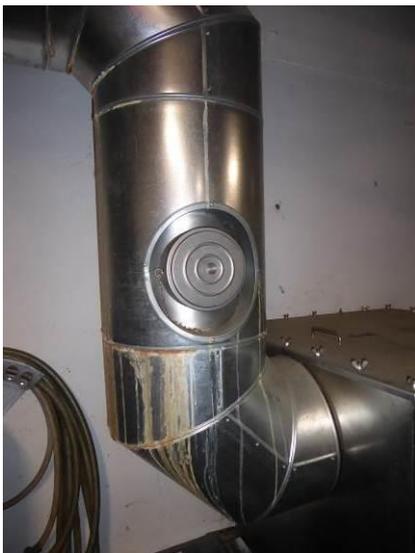
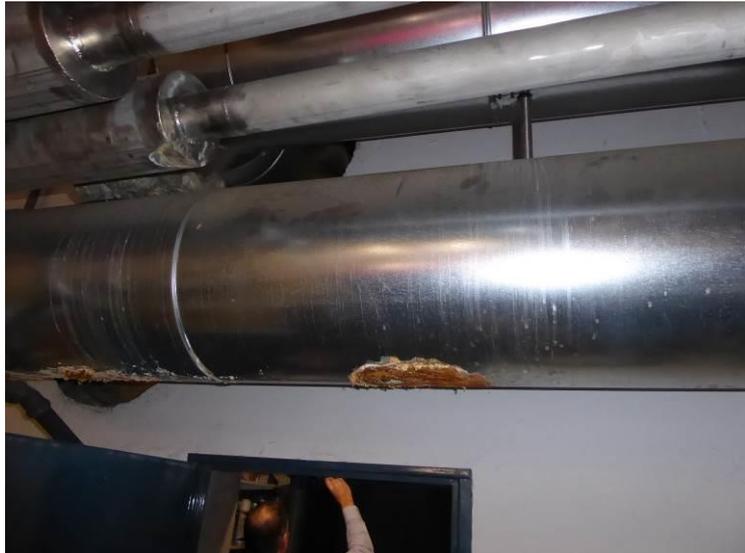
Die Kaminkonstruktion zeigt im UG massive, altersbedingte Korrosionserscheinungen, die allerdings reparabel sind (s. Fotos).

Ein Gespräch mit dem Kaminfeger Beetz aus Waldenbuch, der diese Anlage seit Jahrzehnten betreut, ergab folgendes Bild. Der Kamin ist über dem Gelände als eine Corteenstahl – Konstruktion ausgeführt, welche eine schützende „Rostschicht“ (Eisenoxid) entwickelt. Die Konstruktion ist baulich und technisch in Ordnung. Sollte zukünftig eine neue Kesselanlage erforderlich sein und eine Verrohrung zum / in den Kamin, so ist diese relativ unproblematisch einzubauen.

1. Kaminsanierung
2. Umbauten / Renovierungen im Zusammenhang mit Arbeiten an der Haustechnik
3. Betonsanierung
4. Ertüchtigung / Reparatur der Rippendecke nach stat. Erfordernis
5. Einbau von Treppen, Leitern, Geländern etc. nach aktuellem Arbeitsschutz
6. Brandschutzmaßnahmen
7. Sanierung/Austausch/Ergänzung der Elektro-, Sanitär-, Lüftungs- und Badewasserinstallation soweit erforderlich
8. Grundleitungssanierung
