# Stadt Waldenbuch

# Marktstrasse 9 – Lucky am Markt

## Abschlussbericht Umbaumaßnahmen

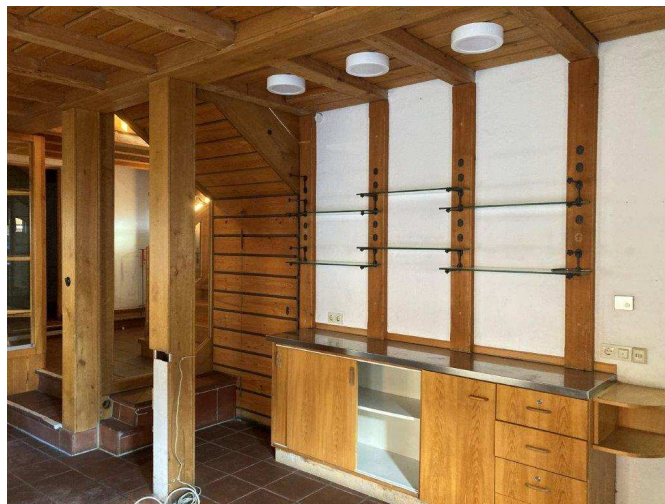
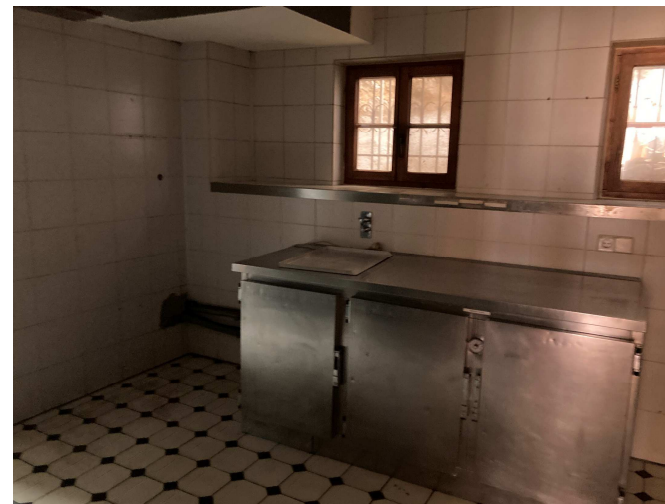
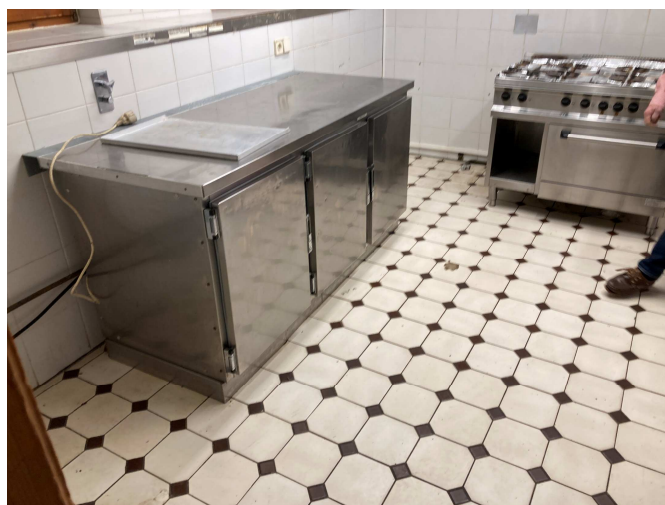
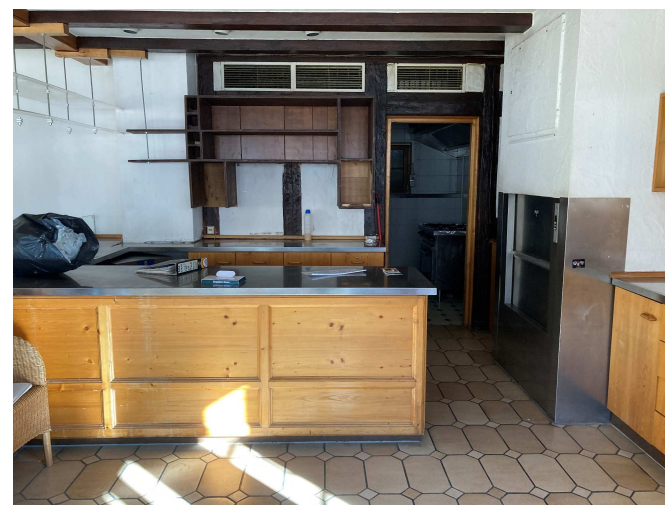
Vor dem Umbau

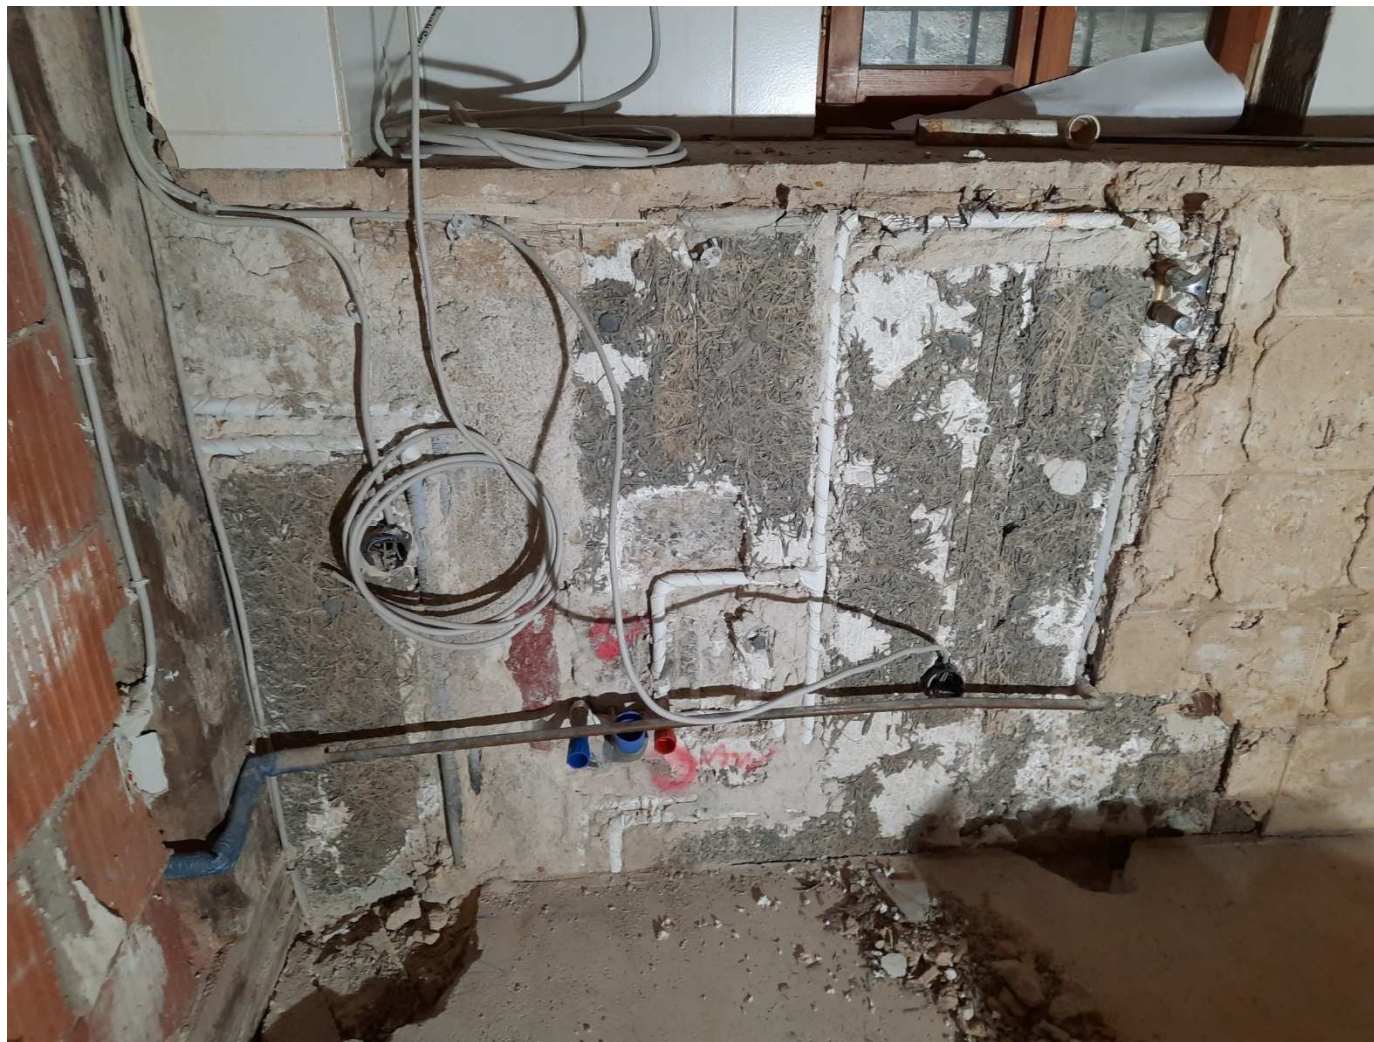
Leitungs-Wirrwarr

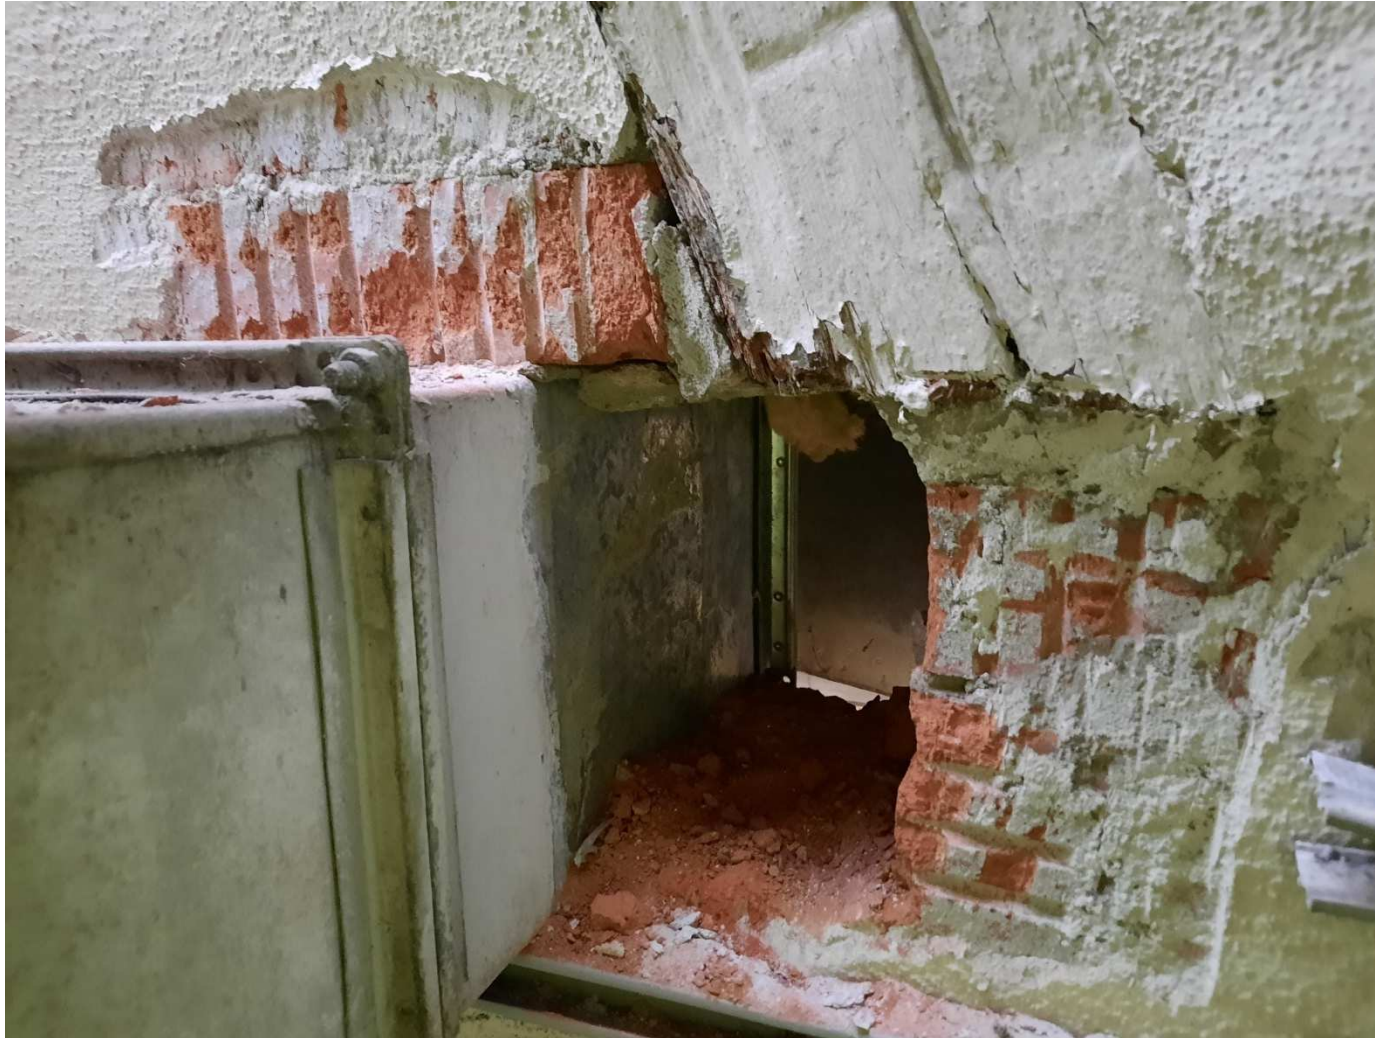
Enge Verhältnisse

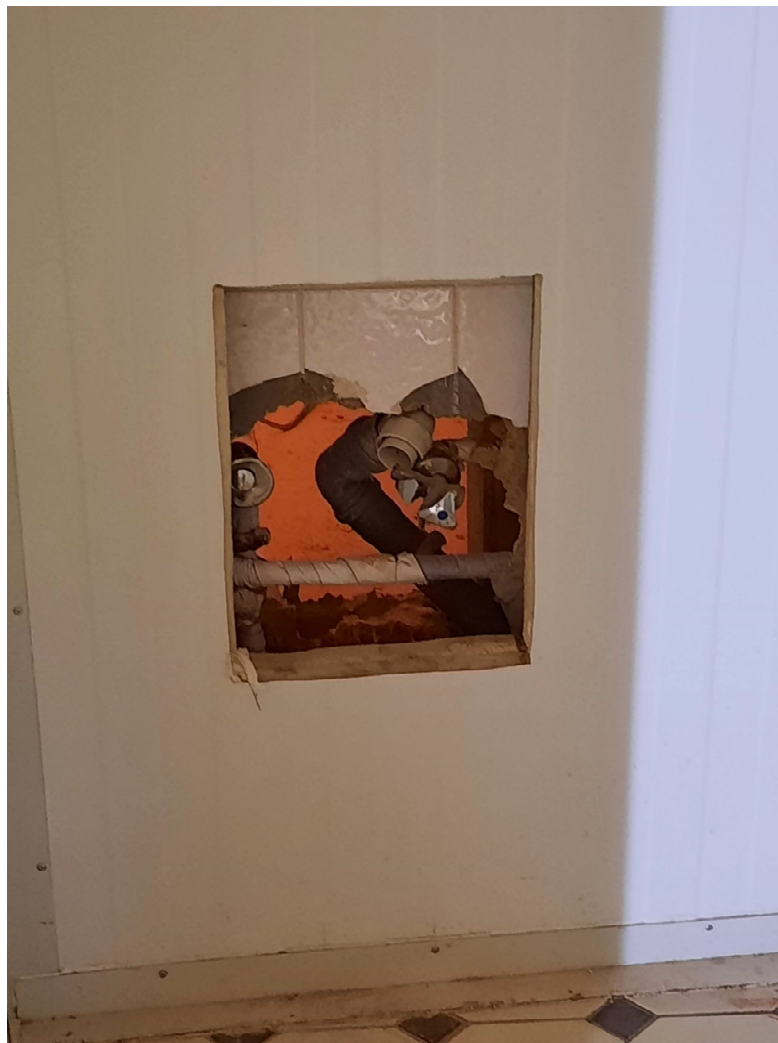
Versteckte Leitungen

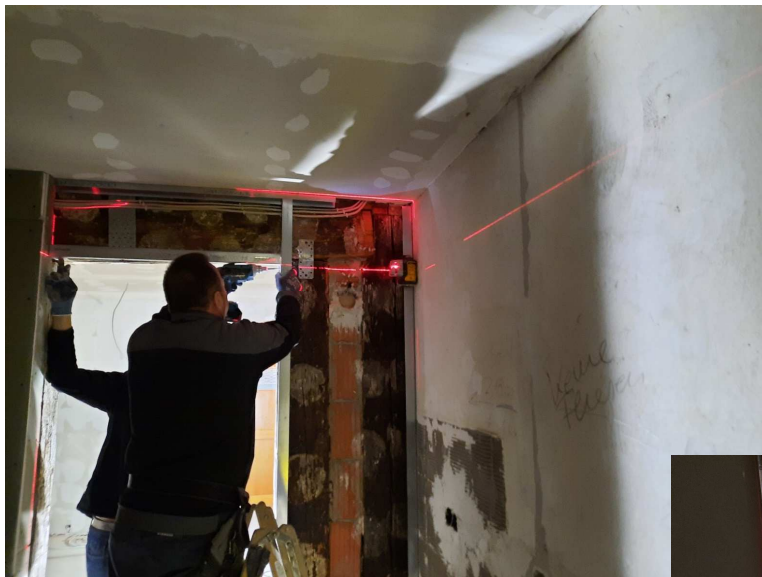
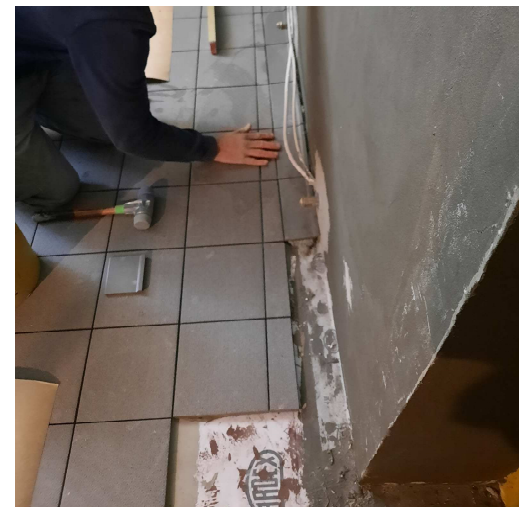
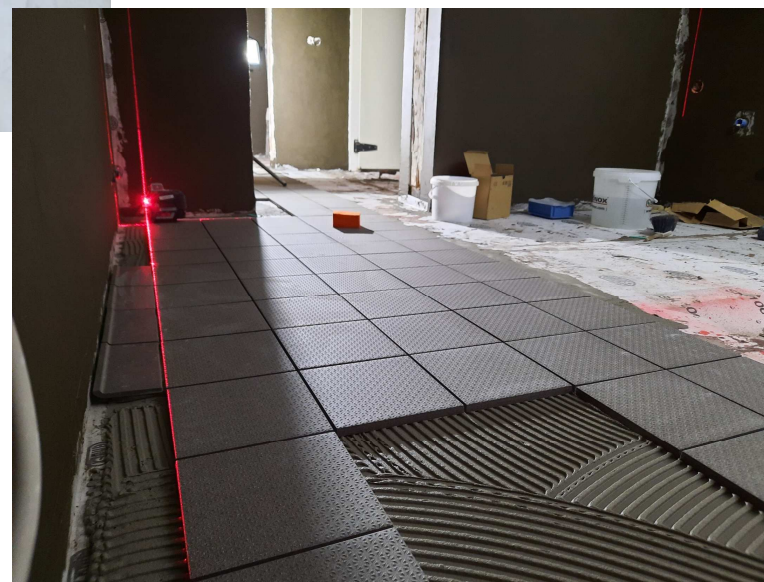
Gerade Bauweise ?
