**Baugrunduntersuchung  
Erschließung Bonholz Nordwest  
in Waldenbuch**

**Untersuchungsbericht Nr. 200108  
vom 07. Oktober 2020**

Auftraggeber: Stadt Waldenbuch

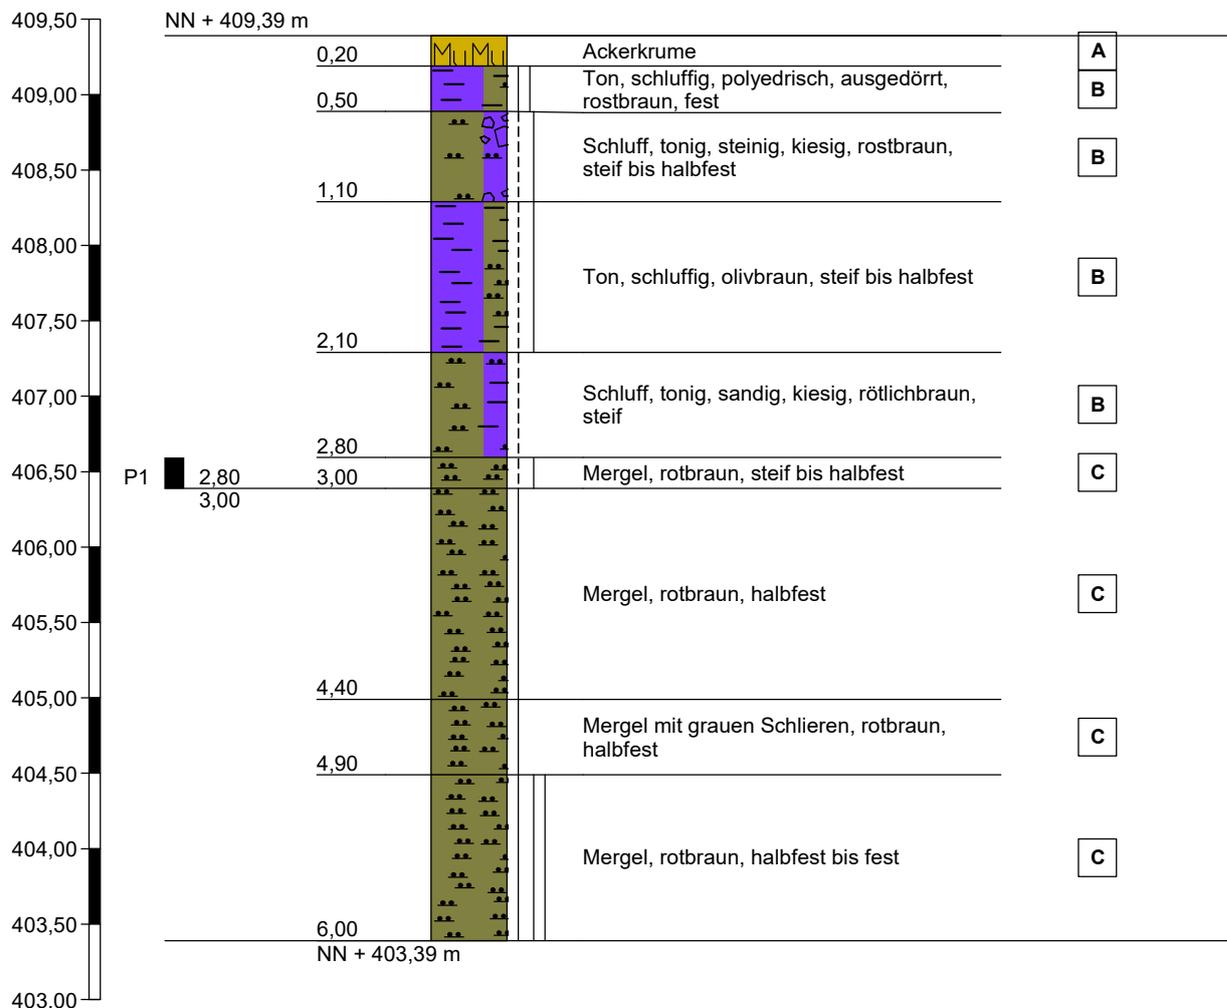
**Zeichnerische Darstellung von Bohrprofilen****BK 1**

In Bohrung BK 1 wurde der Knollenmergel in einer Tiefe von 2,8 – 6,0 m aufgeschlossen. Von 2,8 – 3,0 m war die Konsistenz steif bis halbfest, von 3,0 – 4,9 m halbfest und von 4,9 – 6,0 m halbfest bis fest.

Lage: Flst. 4455, Südrand Kante Betonweg

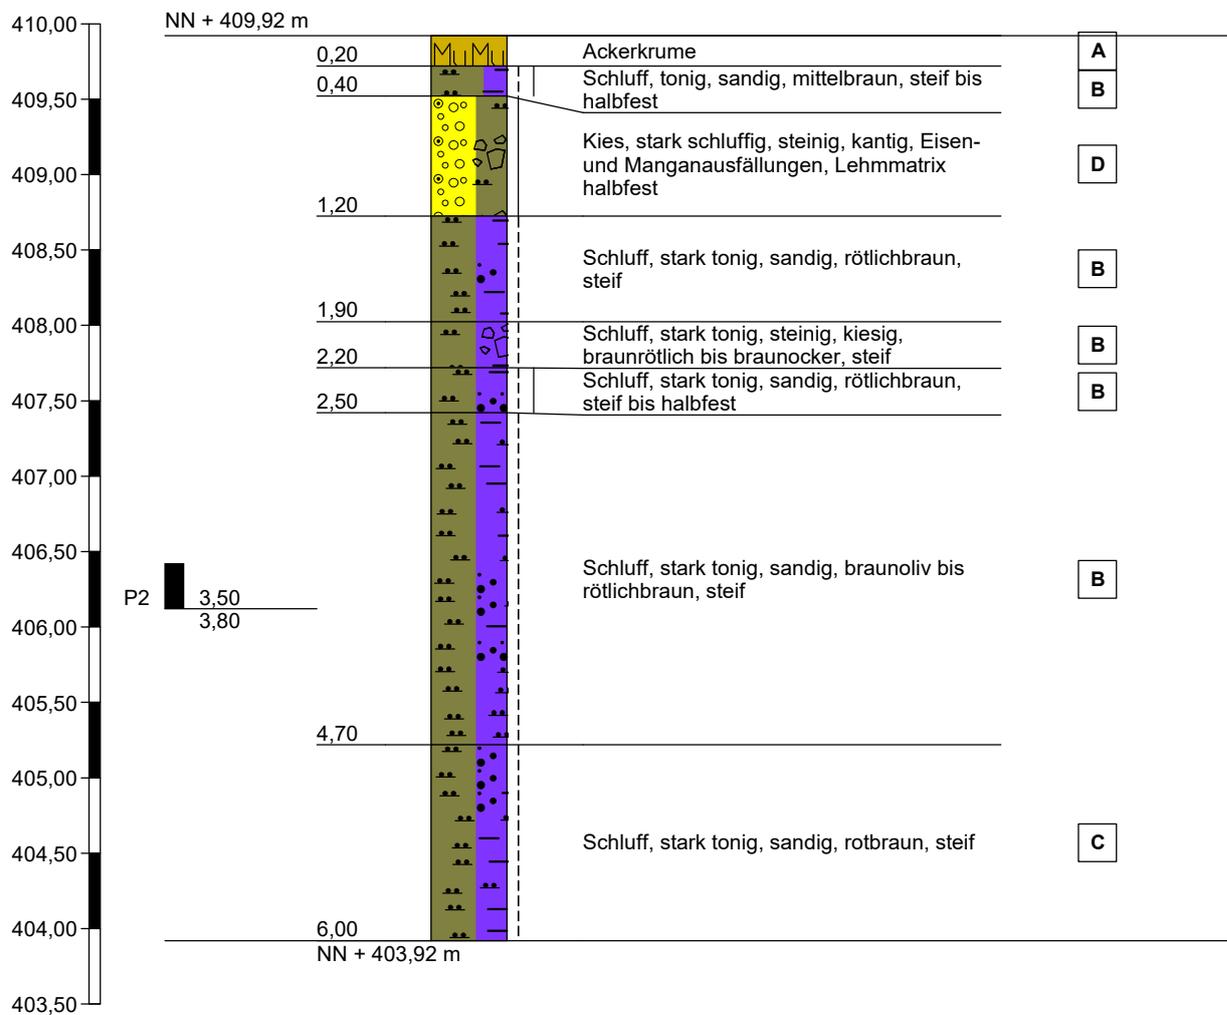
**Zeichnerische Darstellung von Bohrprofilen****BK 2**

In Bohrung BK 2 bestand im Tiefenbereich von 4,7 – 6,0 m eine intensive Verwitterung zu stark tonigem Schluff von rotbrauner Farbe und steifplastischer Konsistenz.

Lage: Flst. 4465, Südrand Kante Betonweg

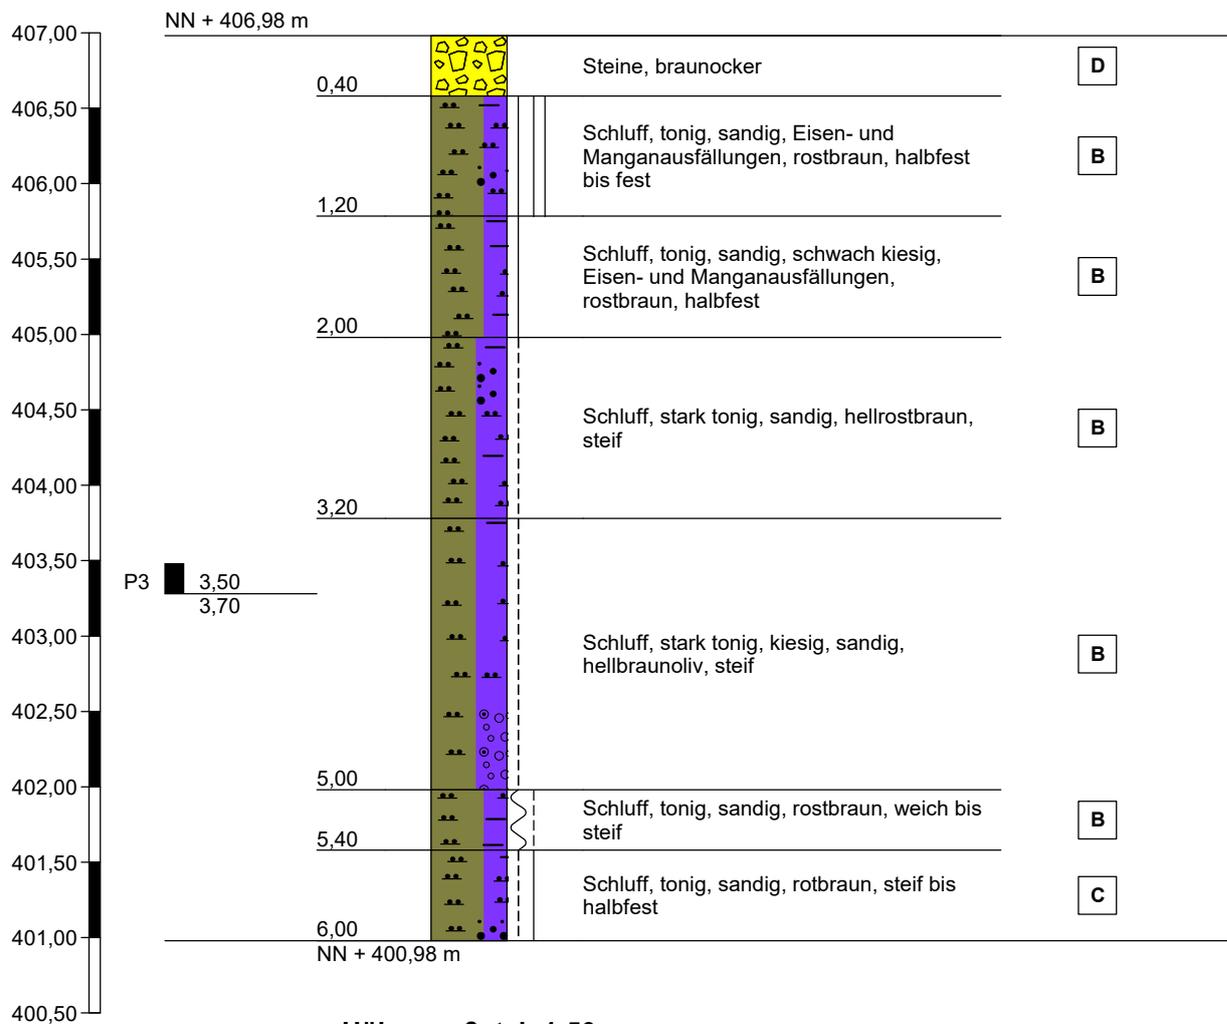
**Zeichnerische Darstellung von Bohrprofilen****BK 7**

In Bohrung BK 7 wurde im Tiefenbereich von 5,4 – 6,0 m tonig-sandiger Schluff von rotbrauner Farbe und steifer bis halbfester Konsistenz angetroffen.

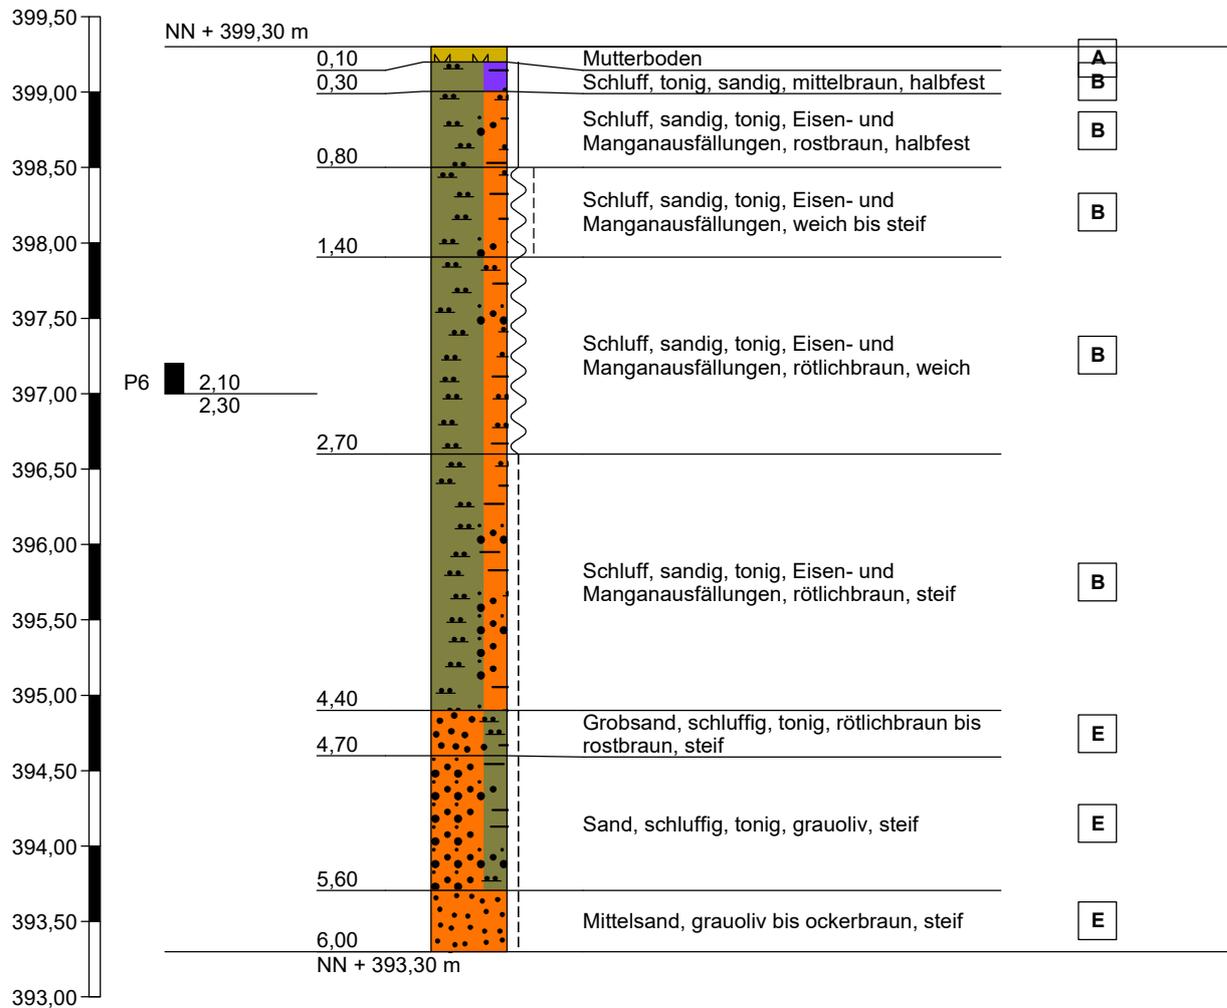
**Zeichnerische Darstellung von Bohrprofilen****BK 8**

Schichten des Stubensandsteins wurden nur in Bohrung BK 8 in einer Tiefe von 4,4 – 6,0 m angetroffen. Es bestand durchgehend eine Verwitterung zu schluffigen bis tonigen Sanden von steifplastischer Konsistenz (Homogenbereich E).

Weichplastische Verhältnisse wurde nur in Bohrung BK 8 in einer Tiefe von 1,4 – 2,7 m angetroffen.

Lage: Grasweg Ost, geplante Kanaltrasse

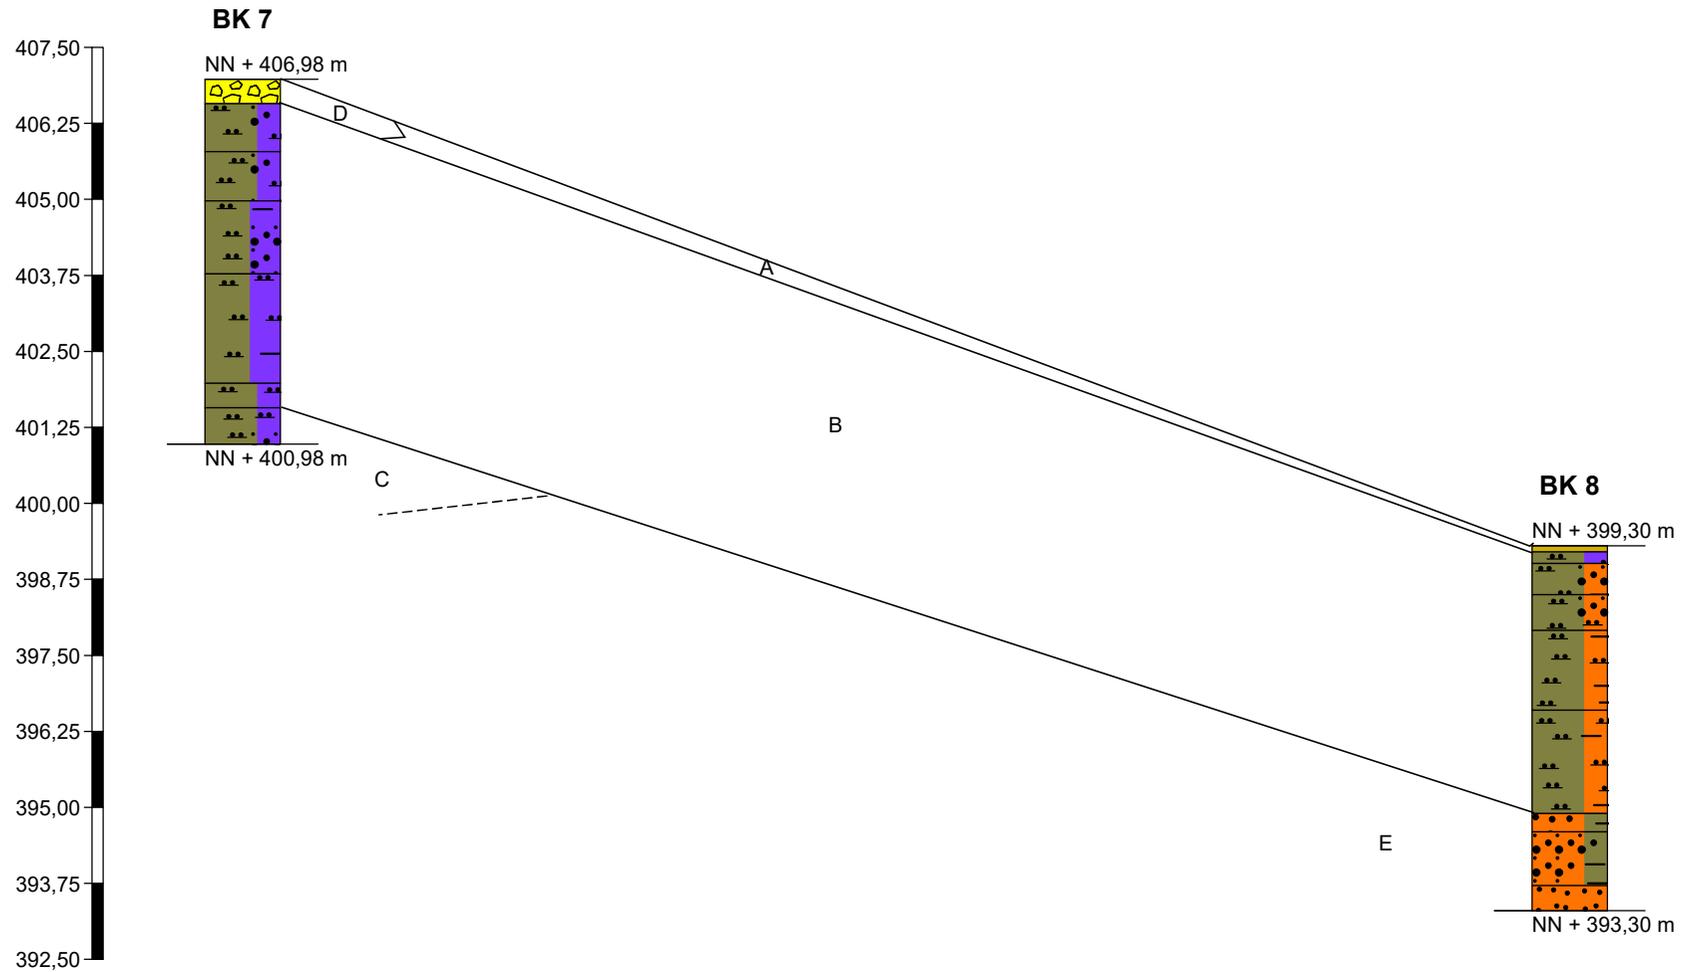
**Einteilung Homogenbereiche BK7-BK8 Horizontaler Maßstab 1:2500 Vertikaler Maßstab 1:125**

Anders gelagert ist die Situation im Bereich der nördlichen Baugebietsgrenze Grasweg BK 7 – BK 8. Ausgehend von dem Sachverhalt, dass hier trotz des dritten Dürresommers in Folge eine stärkere Durchfeuchtung angetroffen wurde, ist zu beachten, dass hier Grundwassersperrern zu Intensivvernässungen innerhalb der Grabenverfüllungen führen werden. In der Folge werden neben unzulässigen Setzungen der Grabenverfüllungen Kriechbewegungen bzw. im ungünstigsten Fall Rutschungen begünstigt, da die quartäre Hangauflage sehr tonig ausgeprägt ist und in BK 7 außerdem der zu Rutschungen und Hangkriechen neigende Knollenmergel angetroffen worden ist.

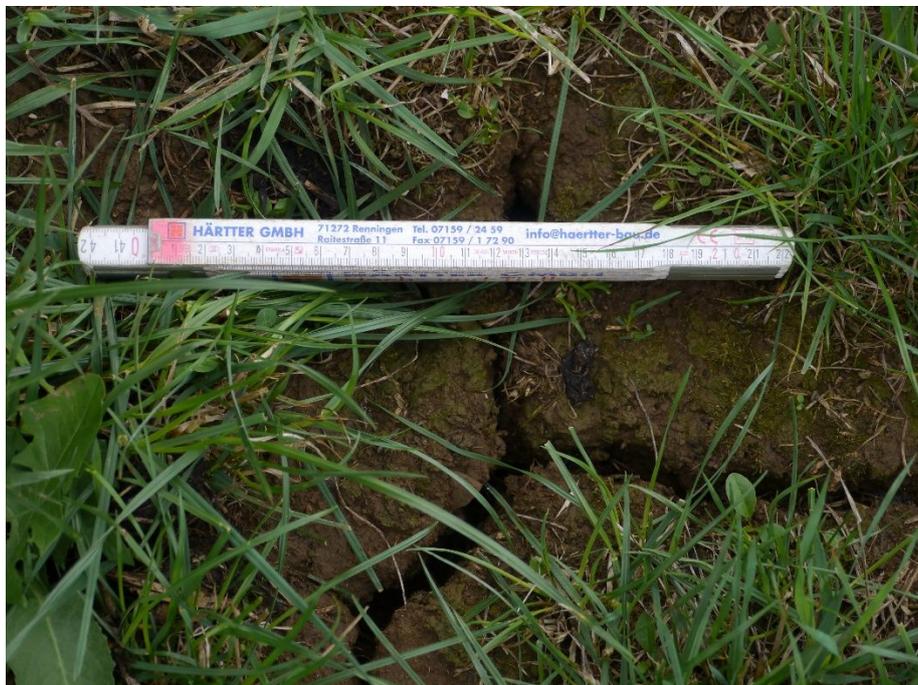
Bild 8: Schrumpfrisse bei Bohrung BK 4.

Die Böden neigen nach Versiegelung durch die Überbauung zu lange anhaltenden Schrumpfun- gen infolge von Austrocknung (Bild 8). Im südlich des geplanten Erschließungsgebiets neu erschlossenen Gewerbebauland bestehen durch Schrumpfvorgänge im bereits fertigen Teil der Betzenbergstraße Mitnahmeeffekte des Randsteinsatzes (Bild 9) durch Adhäsionskräfte des tonigen Bodens und Abrissen an der talseitigen Gehwegkante durch allgemeines Schrumpfen infolge der hier gegebenen intensiven Sonneneinstrahlung (Bild 10).

Aufgrund der Lage innerhalb ausgeprägt schrumpfunggefährdeter Böden ist nochmals expliziert darauf hinzuweisen, dass auch trotz Einhalten der einschlägigen technischen Regelwerke Schäden durch Untergrundschrumpfung infolge weiterer Austrocknung möglich sind (vgl. Bilder 8 – 10). Diesen kann nur dadurch wirksam begegnet werden, dass der Untergrund in den Straßenrandbereichen bis mindestens  $1,5 \text{ m}$  unter Gelände durch Mischbindemittel stabilisiert und damit gegen Schrumpfungsvorgänge unanfällig gemacht wird. Um ein Abreißen der Randsteinsätze zu verhindern, ist die Stabilisierung auch in der außen liegenden Kontaktzone erforderlich. Bei direktem Kontakt unbehandelter toniger Böden mit den Randsteinsätzen kommt es bei Schrumpfungen durch die Adhäsionskräfte zum Ablösen der Steinsätze und ggf. zur Parallelrissbildung im Gehwegbelag. Da bereits der dritte Dürresommer in Folge vorliegt, sind auch in Zukunft weitere Dürrejahre mit fortschreitender Austrocknung des Untergrundes und damit einhergehenden Schrumpfungen zu erwarten.

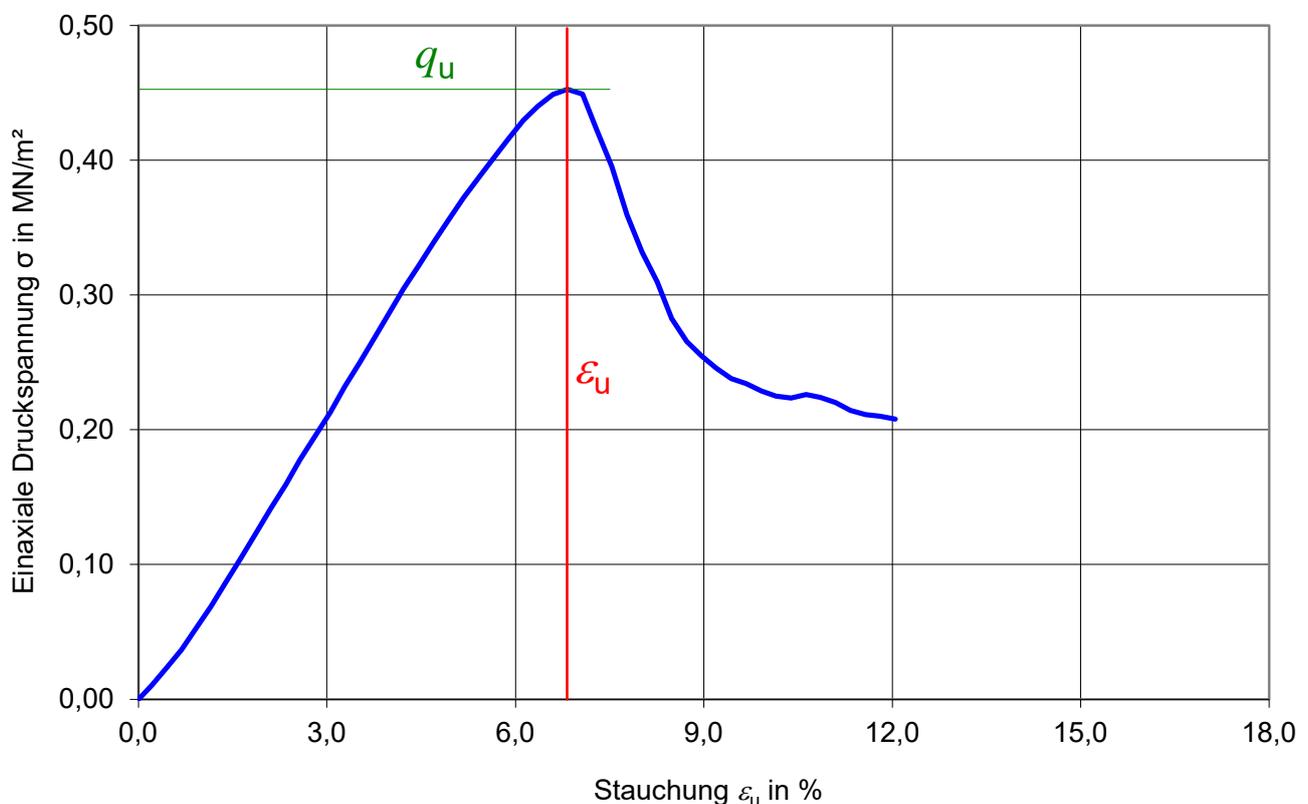
### Druck - Stauchungsdiagramm

Dichte Versuchsbeginn $\rho$ :	1,830 Mg/m <sup>3</sup>	Dehnungsgeschwindigkeit:	0,831 mm/min
Anfangsdurchmesser $d_a$ :	38,0 mm	Einaxiale Druckfestigkeit $q_u$ :	0,45 MN/m <sup>2</sup>
Anfangshöhe $h_a$ :	83,1 mm	Einaxiales Modul $E_u$ :	0,07 MN/m <sup>2</sup>
		Bruchdehnung $\varepsilon_u$ :	6,82 %

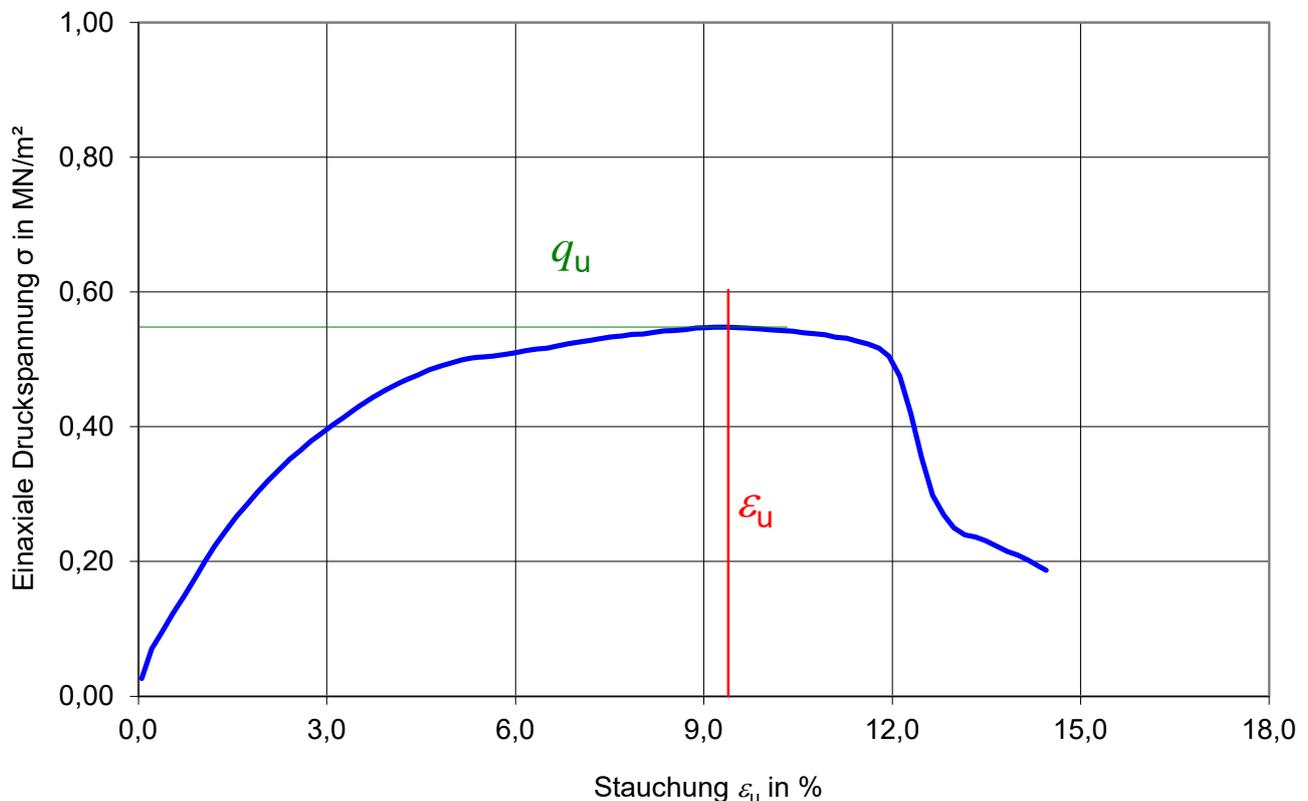
### Druck - Stauchungsdiagramm

Dichte Versuchsbeginn $\rho$ :	2,070 Mg/m <sup>3</sup>	Dehnungsgeschwindigkeit:	0,802 mm/min
Anfangsdurchmesser $d_a$ :	38,0 mm	Einaxiale Druckfestigkeit $q_u$ :	0,55 MN/m <sup>2</sup>
Anfangshöhe $h_a$ :	80,2 mm	Einaxiales Modul $E_u$ :	0,22 MN/m <sup>2</sup>
		Bruchdehnung $\varepsilon_u$ :	9,39 %

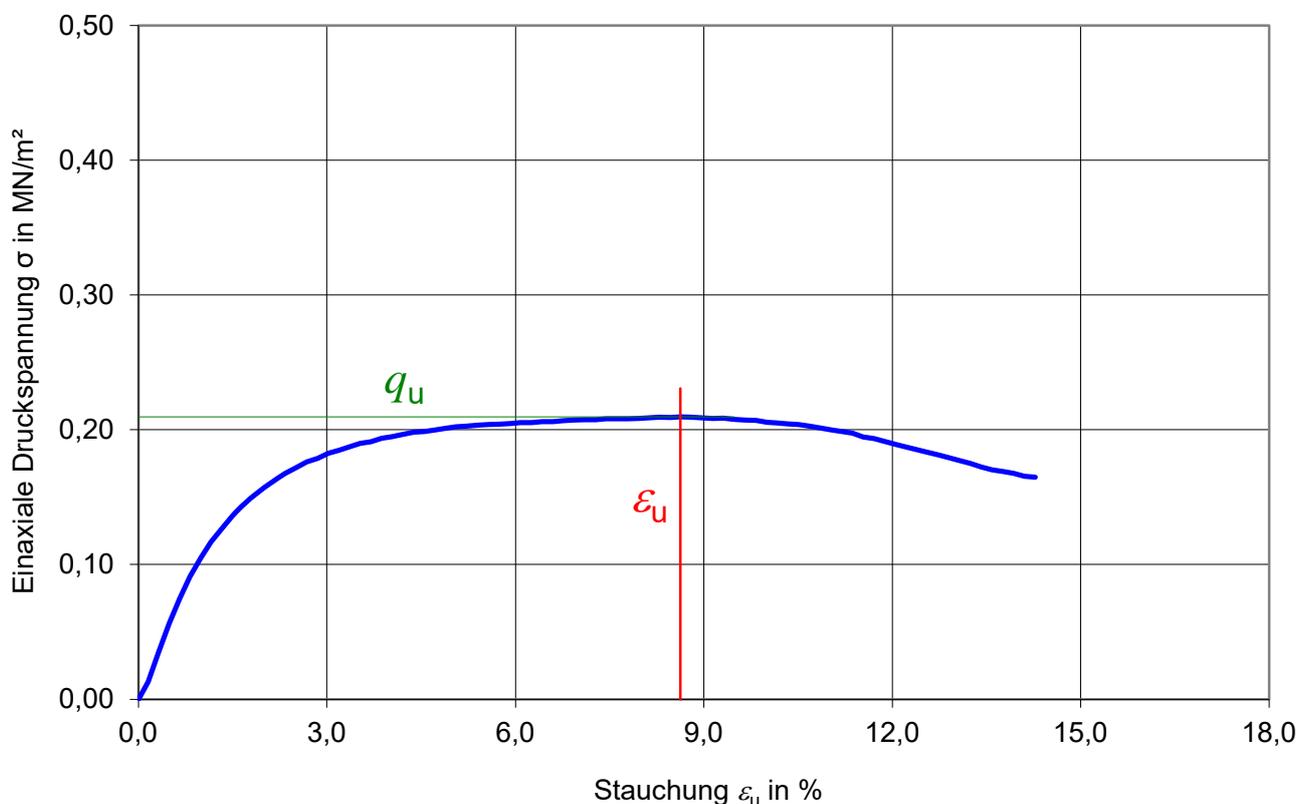
### Druck - Stauchungsdiagramm

Dichte Versuchsbeginn $\rho$ :	1,962 Mg/m <sup>3</sup>	Dehnungsgeschwindigkeit:	1,048 mm/min
Anfangsdurchmesser $d_a$ :	49,7 mm	Einaxiale Druckfestigkeit $q_u$ :	0,21 MN/m <sup>2</sup>
Anfangshöhe $h_a$ :	104,8 mm	Einaxiales Modul $E_u$ :	0,11 MN/m <sup>2</sup>
		Bruchdehnung $\varepsilon_u$ :	8,63 %

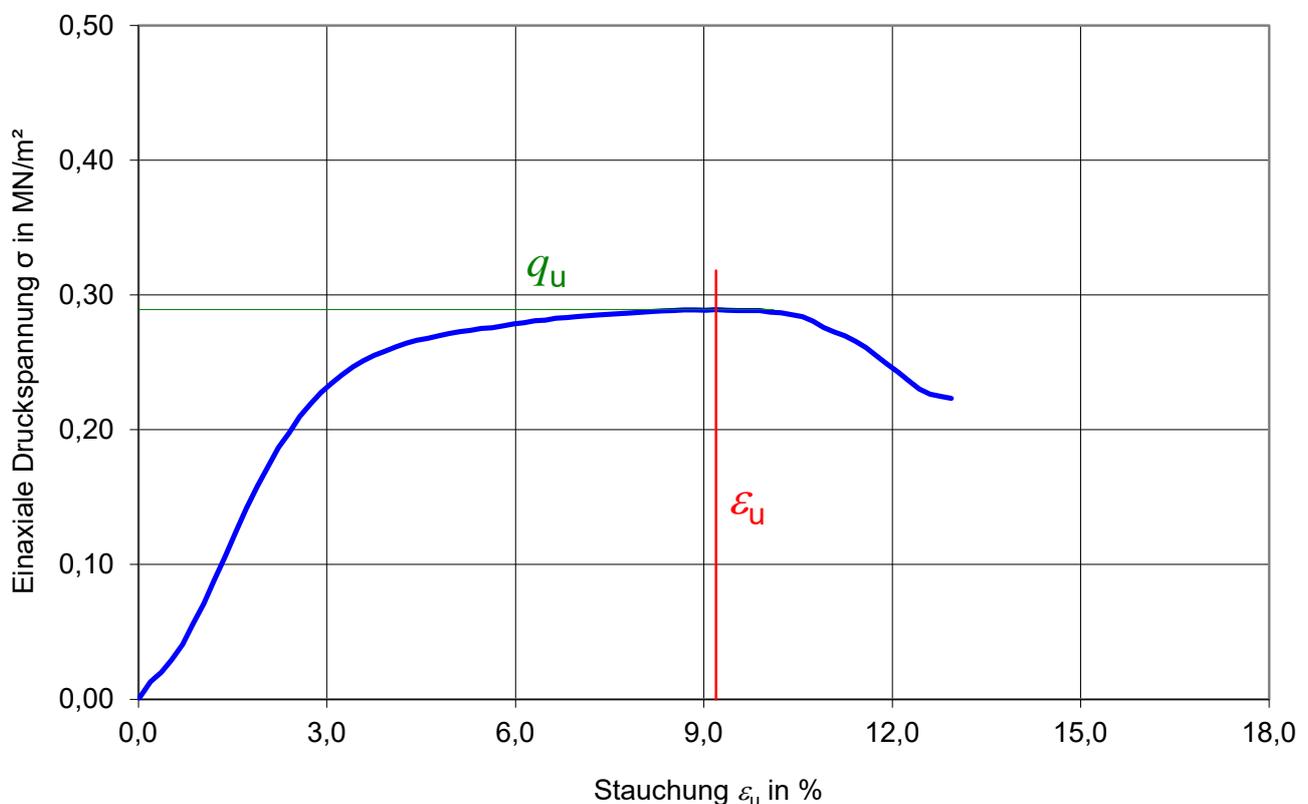
### Druck - Stauchungsdiagramm

Dichte Versuchsbeginn $\rho$ :	2,041 Mg/m <sup>3</sup>	Dehnungsgeschwindigkeit:	1,153 mm/min
Anfangsdurchmesser $d_a$ :	49,7 mm	Einaxiale Druckfestigkeit $q_u$ :	0,29 MN/m <sup>2</sup>
Anfangshöhe $h_a$ :	115,3 mm	Einaxiales Modul $E_u$ :	0,08 MN/m <sup>2</sup>
		Bruchdehnung $\varepsilon_u$ :	9,19 %

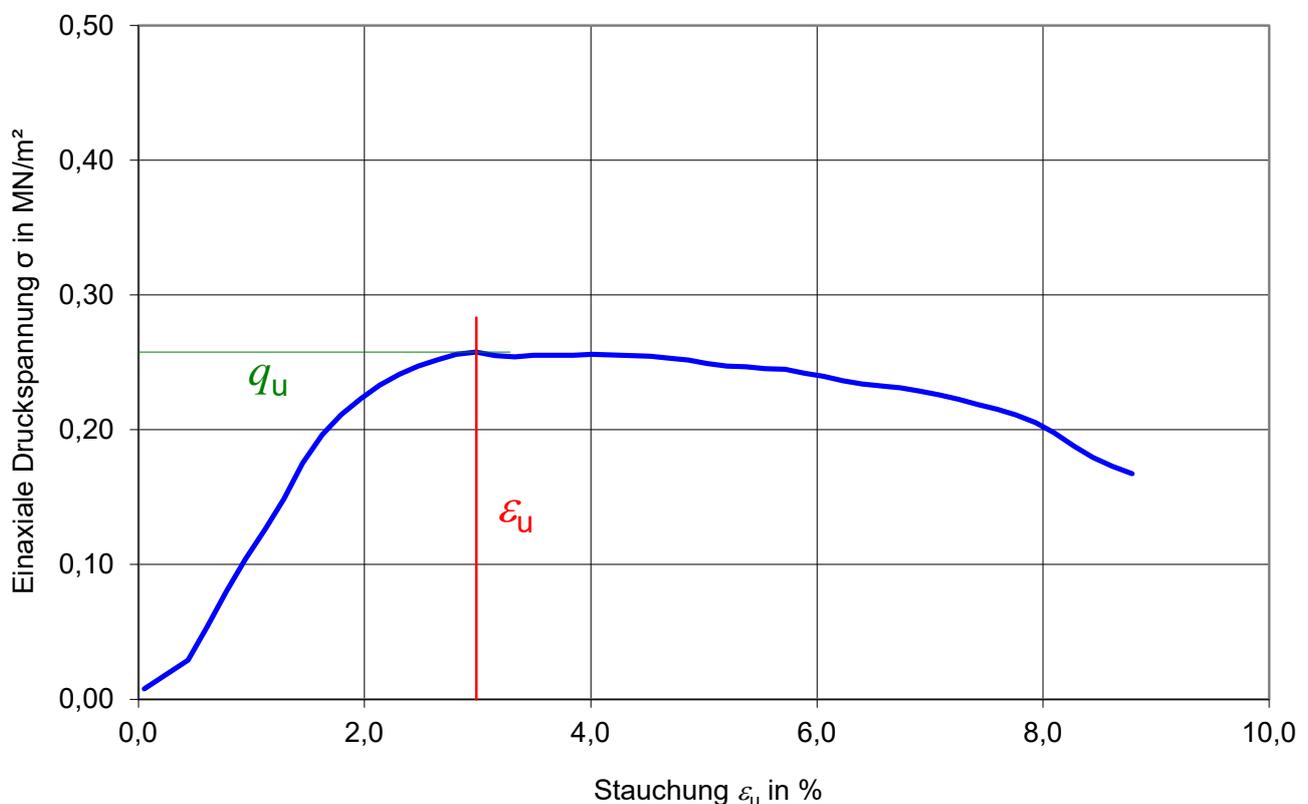
### Druck - Stauchungsdiagramm

Dichte Versuchsbeginn $\rho$ :	1,950 Mg/m <sup>3</sup>	Dehnungsgeschwindigkeit:	1,205 mm/min
Anfangsdurchmesser $d_a$ :	49,5 mm	Einaxiale Druckfestigkeit $q_u$ :	0,26 MN/m <sup>2</sup>
Anfangshöhe $h_a$ :	120,5 mm	Einaxiales Modul $E_u$ :	0,12 MN/m <sup>2</sup>
		Bruchdehnung $\varepsilon_u$ :	2,99 %

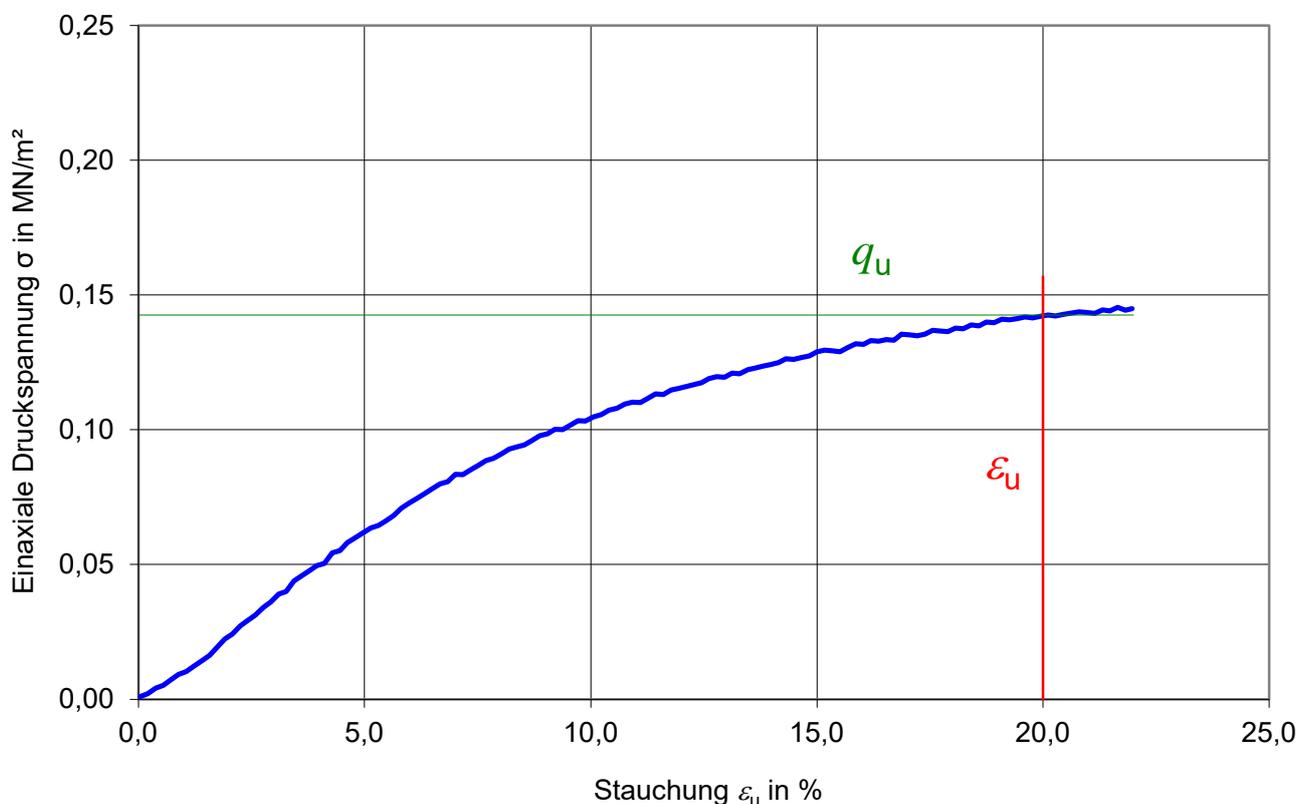
### Druck - Stauchungsdiagramm

Dichte Versuchsbeginn $\rho$ :	3,936 Mg/m <sup>3</sup>	Dehnungsgeschwindigkeit:	1,006 mm/min
Anfangsdurchmesser $d_a$ :	35,1 mm	Einaxiale Druckfestigkeit $q_u$ :	0,14 MN/m <sup>2</sup>
Anfangshöhe $h_a$ :	100,6 mm	Einaxiales Modul $E_u$ :	0,01 MN/m <sup>2</sup>
		Bruchdehnung $\varepsilon_u$ :	20,00 %
