## Garten - Hallenbad Waldenbuch

Machbarkeitsstudie zur Instandsetzung

**Stuttgart, im November 2020**

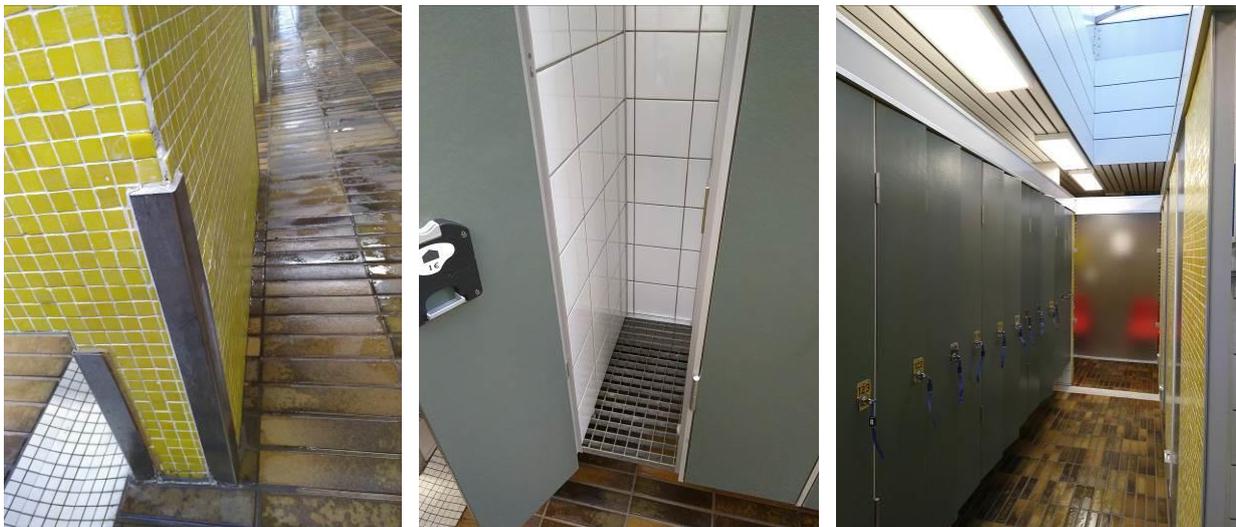
Die Garderobenanlage ist aus der Gesteinszeit und wurde damals sehr „wertig“ ausgeführt. Das sogenannte „System Kerapid“ ist zum Großteil mit Keramik belegt und äußerst robust – der Nutzung hervorragend angepasst. Der Nachteil ist, dass Schäden und einzelne Bauteile fast nicht zu reparieren, bzw. Bauteile nicht mehr zu ersetzen sind.

Ecke Kabine, Garderobenschrank, gefliest und belüftet, Barfußgang mit Schränken,

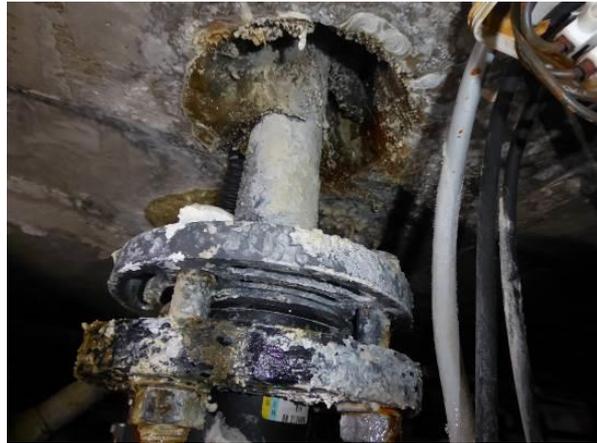
... hier auch!

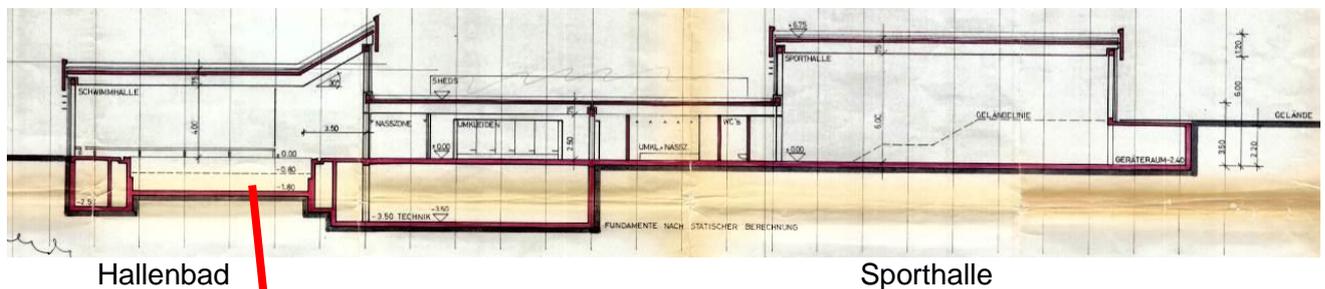
### Längsschnitt Hallenbad - Sporthalle

Um einen separaten Schwallwasserbehälter einzusparen wurde bei der Errichtung des Gebäudes auf diesen verzichtet. Das erschien sinnvoll, da es wirtschaftlich erschien – auf den ersten Blick. Im UG wurde um das Becken ein „Kanal“ gebaut, der das SW aufnahm – s. Skizze. Es stellte sich jedoch heraus, dass diese Lösung extrem korrosionsanfällig war und sehr starke Schäden an der Betonkonstruktion verursachte (Chlorideindringung). Mit Verweis auf die Betrachtung des Tragwerkplaners (s. Anhang) sind diese Schäden nicht durch eine Beton- sanierung zu beheben, sondern erfordern einen grundsätzlichen Neuaufbau des Beckens.

Ehemaliger SW Behälter um das Becken im UG

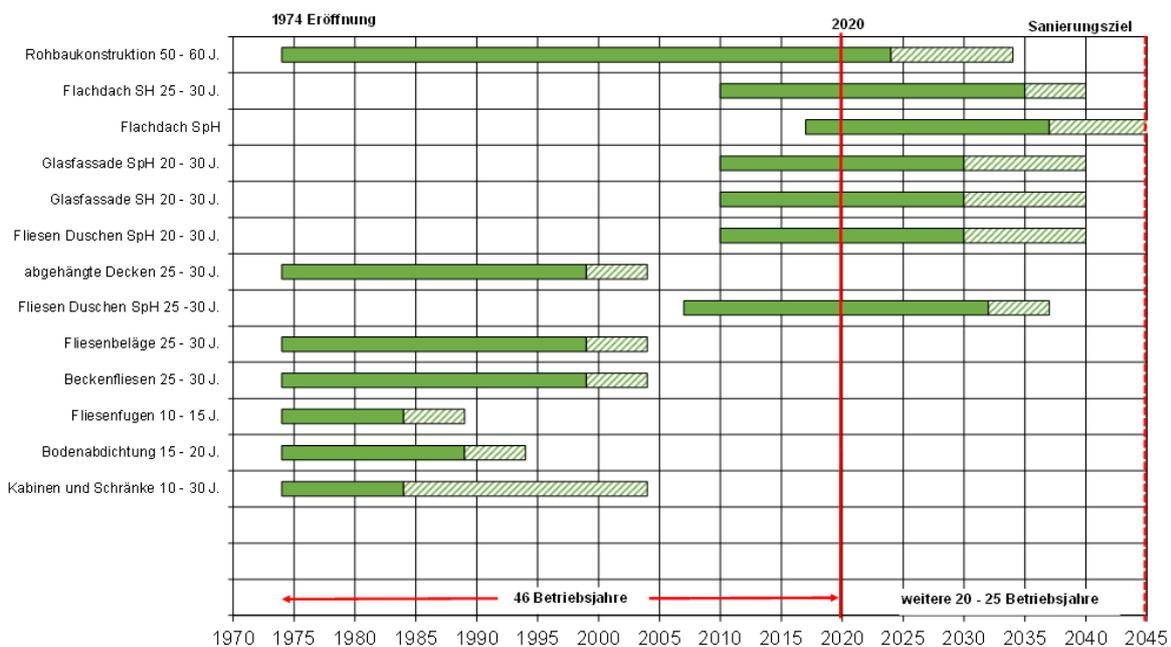
### Hallenbad und Sporthalle Waldenbuch - Altersanalyse -

Bereits vorgenommene Instandsetzungs- und Sanierungsmaßnahmen werden berücksichtigt, indem ihre Nutzungsdauer neu angesetzt wird. Die Erfahrung zeigt, dass die Elemente und Komponenten eines Bades eine durchschnittliche Nutzungsdauer von 20 bis 30 Jahren haben. Dann ist der 1. Zyklus abgeschlossen. Eine Ausnahme stellt die Rohbaukonstruktion dar, die - sollte sie nicht schon sehr stark geschädigt sein - eine höhere „Lebenserwartung“ hat.
